ROBOTOUR 2026

Tomáš Jurov • Michal Baculák • Dávid Szépvölgyi • Patrik Knaperek • Martin Dekan

Od železa po súťaž

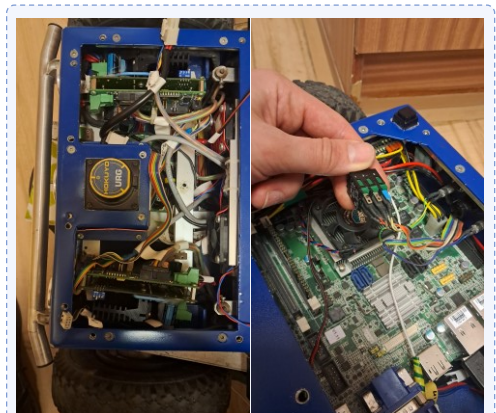
### Východisko: fakultný robot z roku 2007

- 01 Elektronika nefunkčná, jeden menič motora odpálený
- 02 Dokumentácia neaktuálna, nepresná alebo nekompletná
- 03 Bývalí autori si väčšinu detailov už nepamätali
- 04 Pôvodné senzory boli zastarané

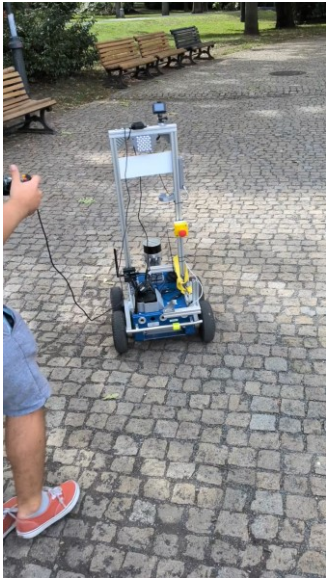
Testovanie

- Hrubá dlažba
- Chýba odpruženie
- Štrmý svah a jarok
- Výpadok ľavej nápravy
- Jazda pri okraji cesty
- Obrubník pri reštaurácii
- Štrkové detské ihrisko

Misia prejdená viackrát

simulácia súťažnej misie priamo na trati
